## 《建设项目环境影响报告表》编制说明

## 一、建设项目基本情况

项目名称：平江县九芬坪水电站

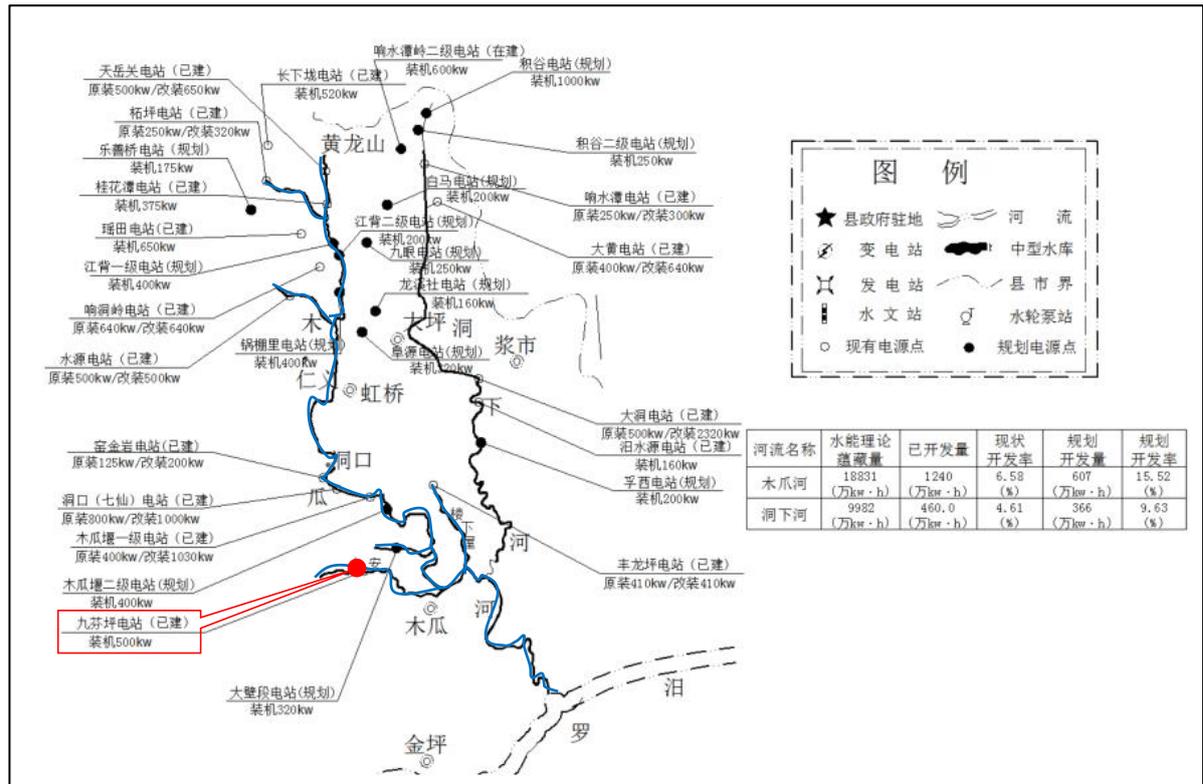
图 2-1 木瓜河水系梯级开发现状

木瓜河梯级开发情况如下：天岳关(已建)一柘坪(已建)一长下垅(已建)一乐善桥(规划)一桂花潭(已建)一白马(规划)一瑶田(已建)一江背一级(规划)一江背二级(规划)一九眼(规划)一响洞岭(已建)一锅棚里(规划)一毛源(规划)一水源(已建)一阜源(规划)一窑金岩(已建)一七仙(已建)一木瓜堰一级(已建)一木瓜堰二级(规划)一大壁段(规划)一九

芬坪(已建)—丰龙坪(已建)。河道内建有电站 12 处，综合评估评定全部为：整改类。

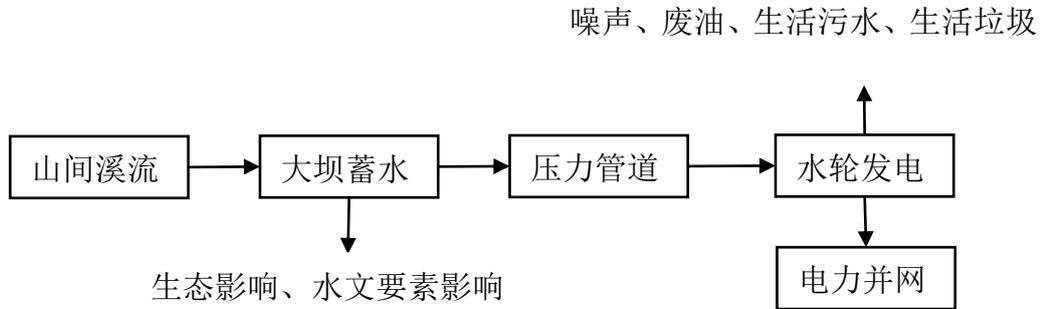
图 5-1 工艺流程及产污节点图

由上图可知，电站运行过程中主要污染物为职工生活污水、生活垃圾，电站厂房内设备运行噪声、设备检修时更换的废油，此外大坝会对所在河段水生生态、水文要素造成影响。
