《建设项目环境影响报告表》编制说明

项目名称	平江县西桥水电站建设项目						
建设单位		平	江县	も円	盾桥水电站		
法人代表	李征湘			联	孫人	李	三 总
通讯地址		平泊	工县	虹	桥镇西桥村	ţ	
联系电话	13787848543 传真 / 邮			邮政编码	414509		
建设地点		平泊	工县.	虹	桥镇西桥村	ţ	
立项审批部门	/			-	批准文号		/
建设性质	新建(补办)			行	f业类别及 代码	D4413 7	水力发电
站房占地面积 (平方米)	32	32			绿化面积 (平方米)		/
总投资 (万元)	110	其中: 环保投资 (万元)			13.6	环保投资 占总投资 比例%	12.4
评价经费 (万元)	/	预期投)``	日期	2007	年9月

项目名称: 平江县西桥水电站建设项目

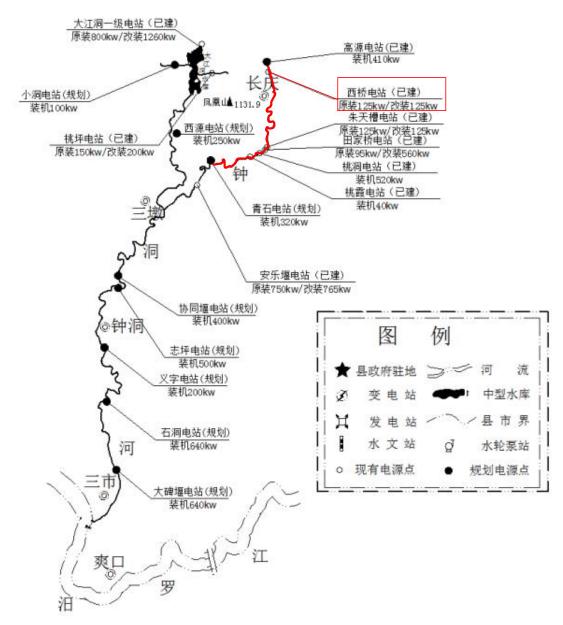
图 2-1 钟洞河水系梯级开发现状

钟洞河梯级开发情况如下:高源(已建)—大江洞一级(已建)—桃坪(已建)—小洞(规划)—西桥(已建)—朱天槽(已建)—田家桥(已建)—桃洞(已建)—桃霞(已建)—青石(规划)—安乐堰(已建)—协同堰(规划)—志坪(规划)—义字(规划)—石洞(规划)—大碑堰(规划)。河道内建有电站9处,综合评估评定全部为:整改类。

高源(已建)—大江洞一级(已建)—桃坪(已建)—小洞(规划)—西桥(已建)—朱天槽(已建)—田家桥(已建)—桃洞(已建)—桃霞(已建)——木霞(已建)——木霞(已建)——木园(规划)——大字(规划)——大碑堰(规划)。
