# 建设项目环境影响报告表

(生态影响类)

项目名称：平江县九峰水库除险加固工程

建设单位（盖章）：平江县水利局

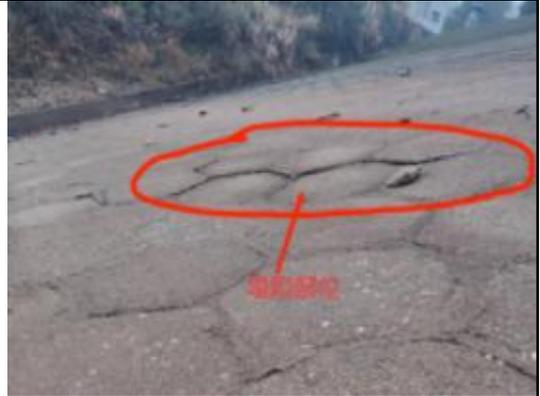
上游一级平台空鼓

对填筑土料的要求如下：坝体上游施工平台、培厚加高回填料用粘性土：砂性土料粒径不大于2mm，水溶盐含量不大于3%，有机质含量不大于2%，塑性指数不大于20，渗透系数 $K=1\times 10^{-5}$ cm/s。回填料：填筑土料与最优含水率的允许偏差为±5%。填筑标准：压实度不小于0.96，设计干容得 $1.55\text{kN/m}^3$ ，粘土含水率控制在23%~25%。大坝上游一级平台121.3m高程处塌陷，下沉约1~3cm，本次设计采用充填灌浆加固处理，面积 $150\text{m}^2$ 。

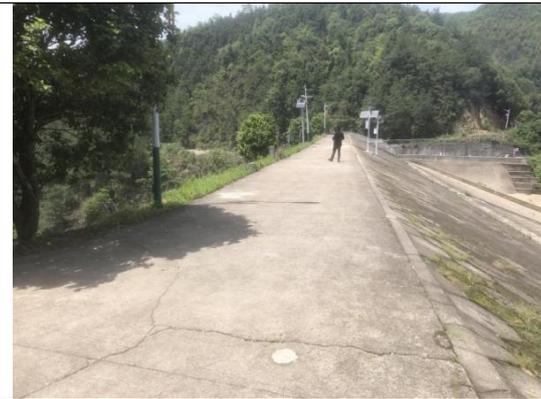
坝顶道路裂隙

坝顶结构设计：对现状大坝坝顶路缘石和路面拆除，施工完路缘石后，坝顶铺设沥青混凝土路面，路面顶高程为129.10m，宽6.0m，路面结构自上而下分别为0.04m厚AC-13C型细粒式SBS改性沥青混凝土层，0.06m厚AC-20C型中粒式普通沥青混凝土层和0.2m厚6%水泥石粉层，路面按2.0%横向坡度，以利排水。坝顶上、下游边缘均设0.3m×0.45m的混凝土路缘石，路缘石与坝顶平齐，并在坝顶上游侧墙设防护栏杆，高1.05m。根据水库管理需求，在大坝坝顶布置5盏路灯。

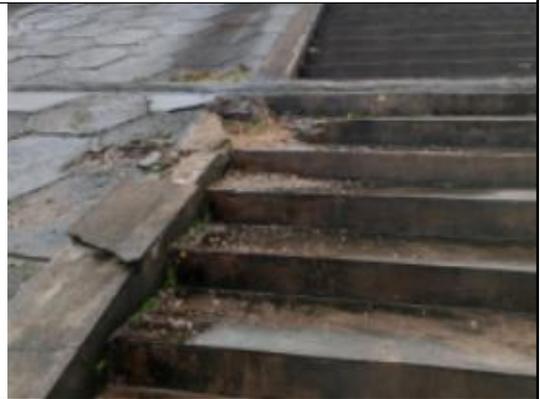
坝坡踏步破损

部（高程105.10m）进行坝坡培厚，下游坡比从上至下依次改为1:2.5、1:2.5、1:2.5、1:2.0（排水棱体），分别在高程121.10m、113.10m处各设一宽2.0m马道。下游坡培厚时先将表层松散浮土清除后，再在坝坡开挖0.5m高的防滑台阶，然后填土夯实，从下至上分层填土夯实，要求每层填土厚度不大于30cm，培厚材料为土石混合料，填筑土料应满足下列要求：土石混合料的最大粒径在75~100mm之间，用于填筑的土石混合料粒径大于5mm的颗粒含量不宜超过50%，最大粒径不宜大于150mm或铺土厚度的2/3，0.075mm以下颗粒含量不应大于15%，且 $<0.005\text{mm}$ 颗粒含量不宜小于8%，填筑时应避免发生粗料集中架空现象，渗透系数不大于 $1\times 10^{-4}\text{cm/s}$ ，水容性盐含量不大于3%，有机质含量不大于5%，土料有较好的塑性和渗透稳定性，浸水和失水是体积变化小，填土压实度应为92%-94%。对下游坝坡进行坝坡平整后再进行草皮护坡。草皮护坡范围：从排水棱体顶部（高程105.10m）至坝顶（高程129.10m）。为方便管理，下游坝坡新建上坝踏步，上坝踏步高度为0.15m，宽2.0m，现浇C25砼。

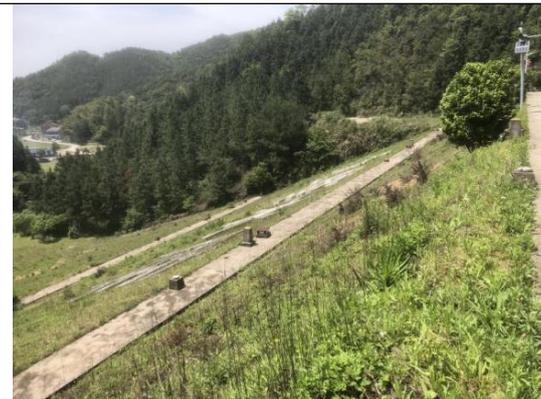
下游草皮破损

- ①大坝下游坝坡按1：2.5坡度培厚整坡后采用草皮护坡；
- ②大坝下游坝坡马道铺设砼路面，新建下坡踏步及坝坡排水系统；
- ③坝脚新建堆石棱体。

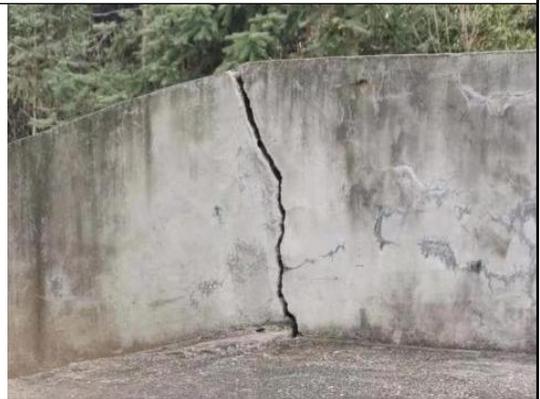
溢洪道边墙破损

泄槽段（0-017~0+053）长70m，宽为8.0m，本次设计对泄槽段桩号0+010.0至桩号0+053m部分边墙裂缝进行修补处理，底板坡降为 $i=1/15$ ；泄槽段桩号0-017.0至桩号0+010m拆除重建，底板采用0.3m厚C30钢筋砼结构，左边墙采用C25重力式砼挡墙结构作为侧墙，迎水面铅直，背水面采用1:0.4的斜面，墙顶宽度为0.4m，底部基础厚度根据墙高采用。右端边墙采用衡重式挡墙，迎水面铅直，背水面采用1:0.3的斜面，墙顶宽度为0.6m，底部基础厚度根据墙高采用，此段因与坝体和右岸山体连接，故不设排水管。

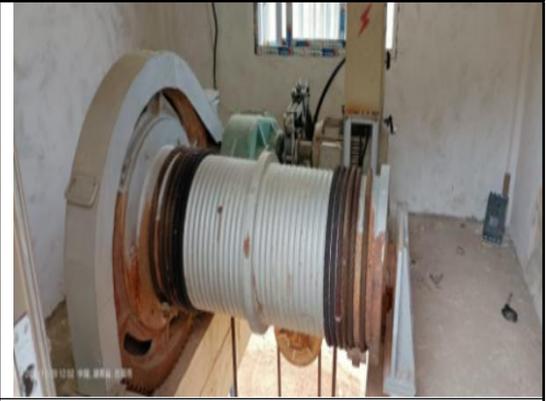
启闭机锈蚀

j) 金属结构。启闭机未配备备用电源，金属结构均已经超过使用年限（20年）检测结论为不合格。

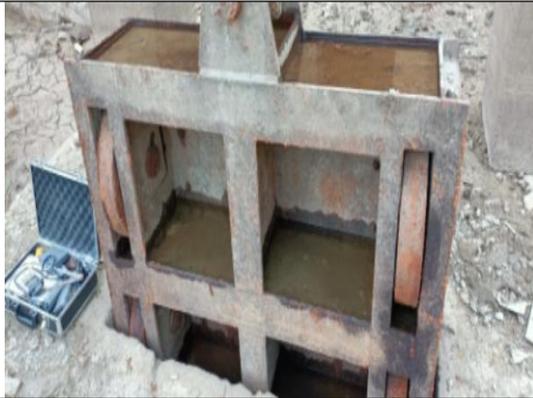
溢洪道泄槽闸门老化

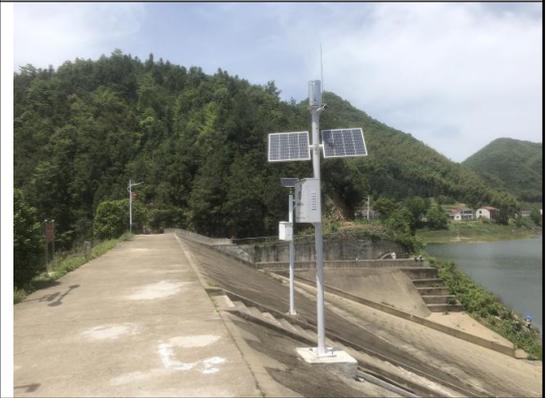
观测设施不足
